La Piacenti in Palestina

di Silvia Starinieri

L'azienda pratese di restauro, Piacenti spa, sta vivendo dal 2013 un'esperienza unica nel recupero della Basilica della Natività di Betlemme, in Palestina. Sfruttando le capacità settoriali di molti specialisti, si è reso possibile un intervento integrale dell'edificio a partire dai rinforzi alle strutture fino al recupero delle pregiatissime decorazioni artistiche.

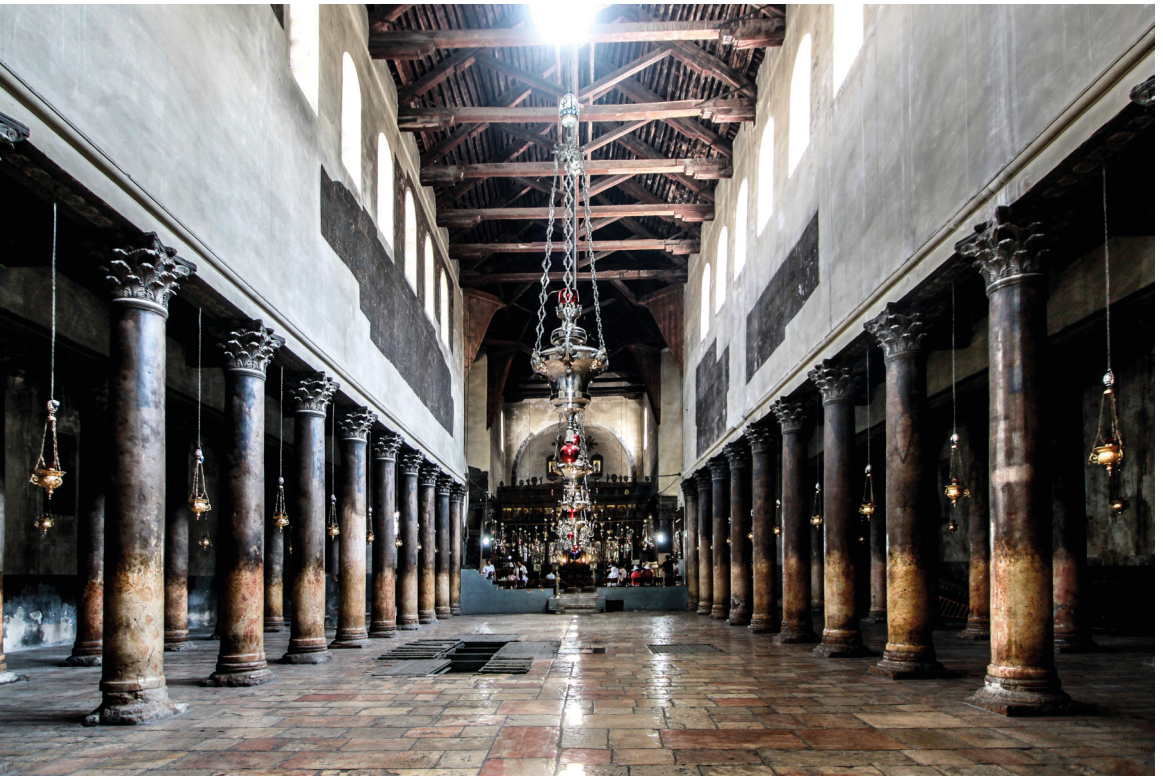
Visione interna della Chiesa precedente ai lavori di restauro.

Navata principale della Basilica della Natività di Betlemme, delimitata dal colonnato e dalle pareti finestrate, culmina con l'altare ortodosso e gli ingressi per la grotta della Natività.

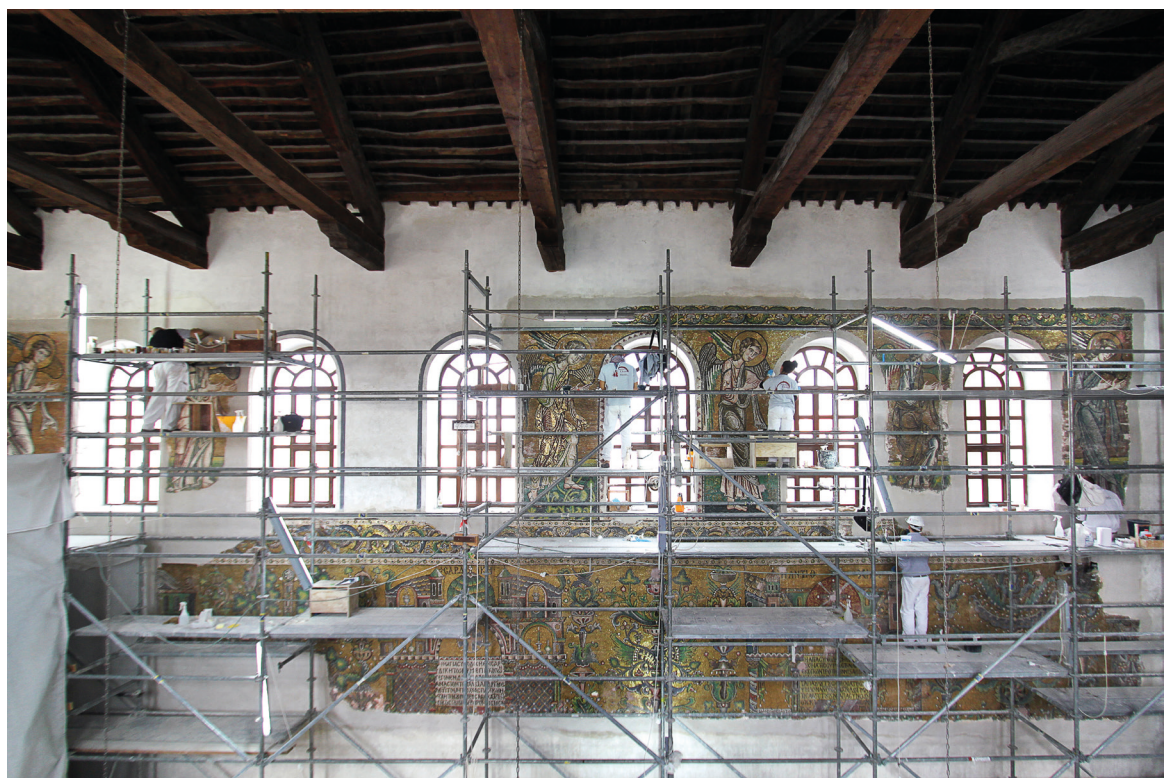
Porzioni di mosaico parietale della parete nord della navata centrale della Chiesa; equipe di restauratori al lavoro per gli interventi di pulitura e consolidamento delle tessere.

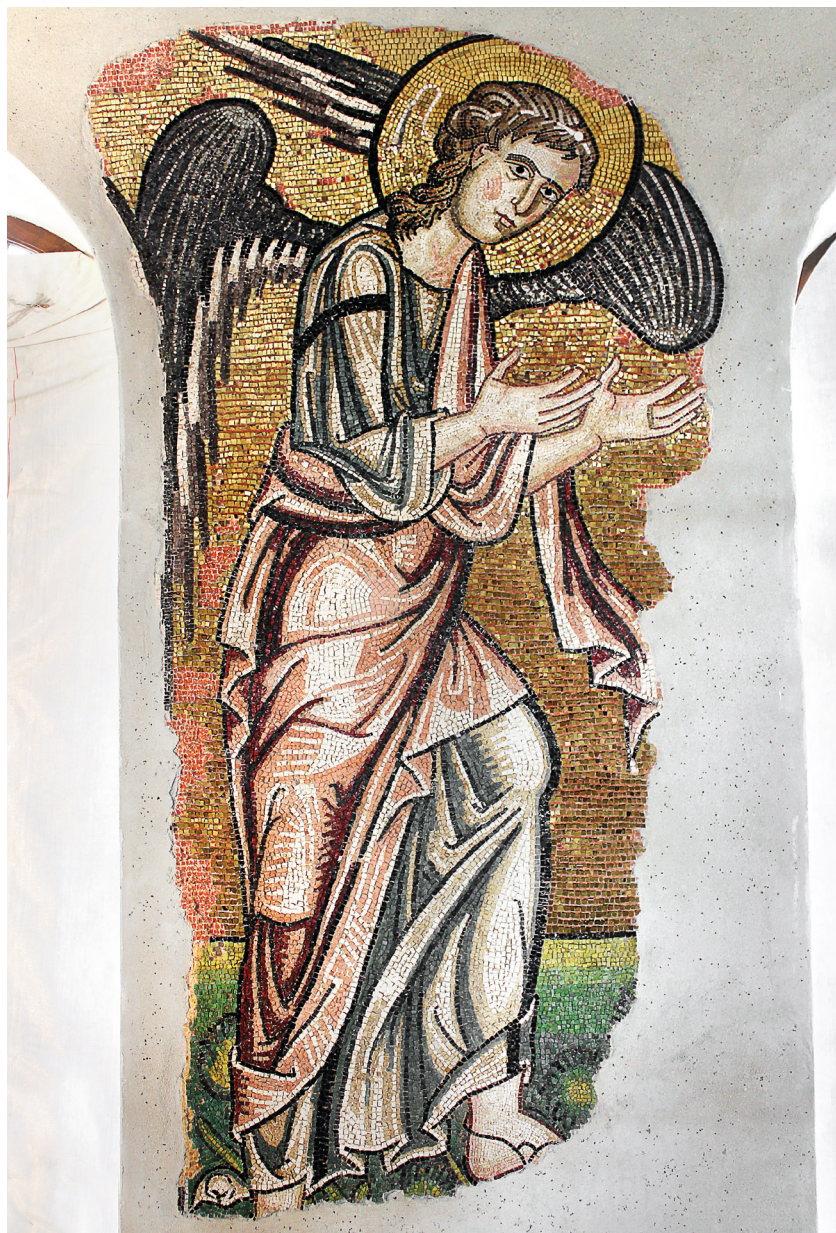
Mosaico parietale di epoca crociata, raffigurante un angelo. Questa porzione era celata da uno strato di intonaco ed è stata scoperta durante i lavori mediante l'uso della termografia.

Durante una campagna ottocentesca di restauro, fu celato e reso ignoto all'umanità di quanti metri quadri di mosaico parietale godesse effettivamente la Chiesa della Natività⁵. Così, grazie alla campagna di termografia eseguita su tutte le superfici intonacate interne, sono emersi i brani musivi nascosti, primo fra tutti la figura di un angelo che, discendendo in volo dal cielo, accompagna i pellegrini verso la grotta.

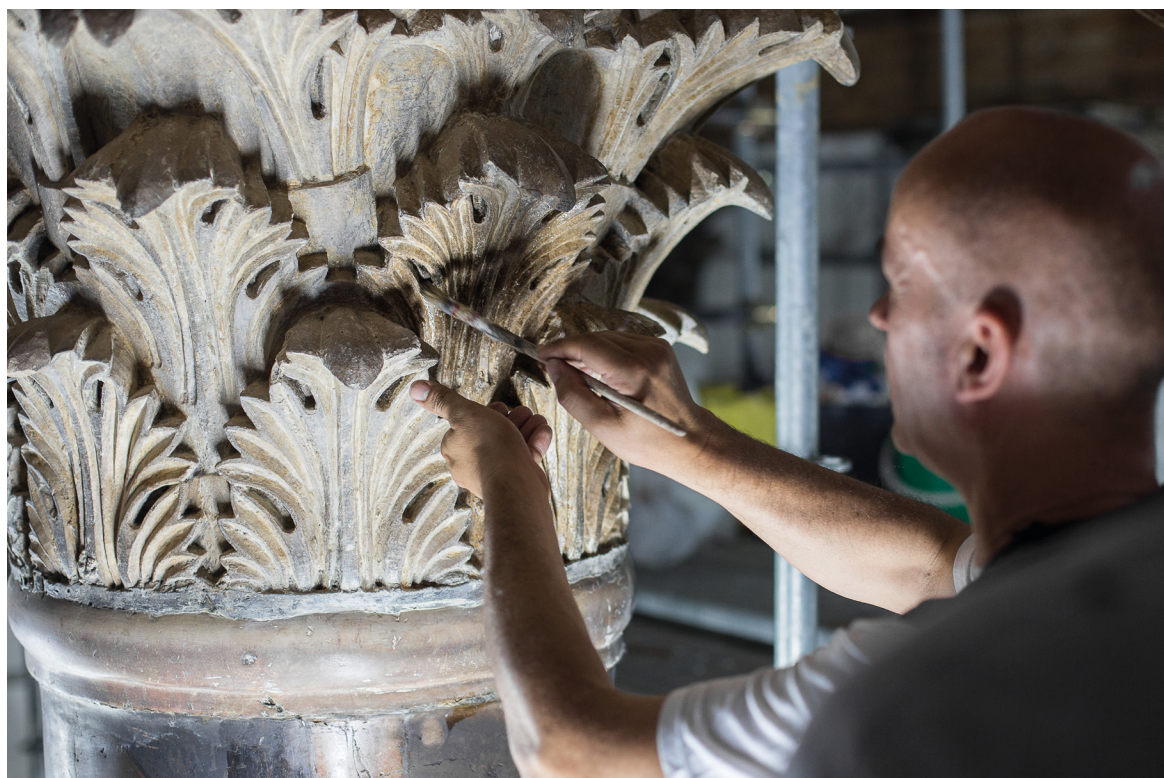
Immagine di dettaglio durante la fase di pulitura di un capitello lapideo. Le 52 colonne interne alla Basilica, come le settimane dell'anno, sono in marmo e sostengono capitelli in pietra di ordine corinzio.
